TECHNISCHE UNIVERSITÄT
BRAUNSCHWEIG
April 1983

DAUERSCHWELLVERSUCHE AN EINBETONIERTEN KOPPEL-
ANKERN BEI GERISSENER KOPPELFUGE

o. Prof. Dr.-Ing. Dr.-Ing. E. h. Karl Kordina
Dipl.-Ing. Jürgen Günther

Forschungsvorhaben Nr. FA 15.098 R80 D des
Bundesministers für Verkehr

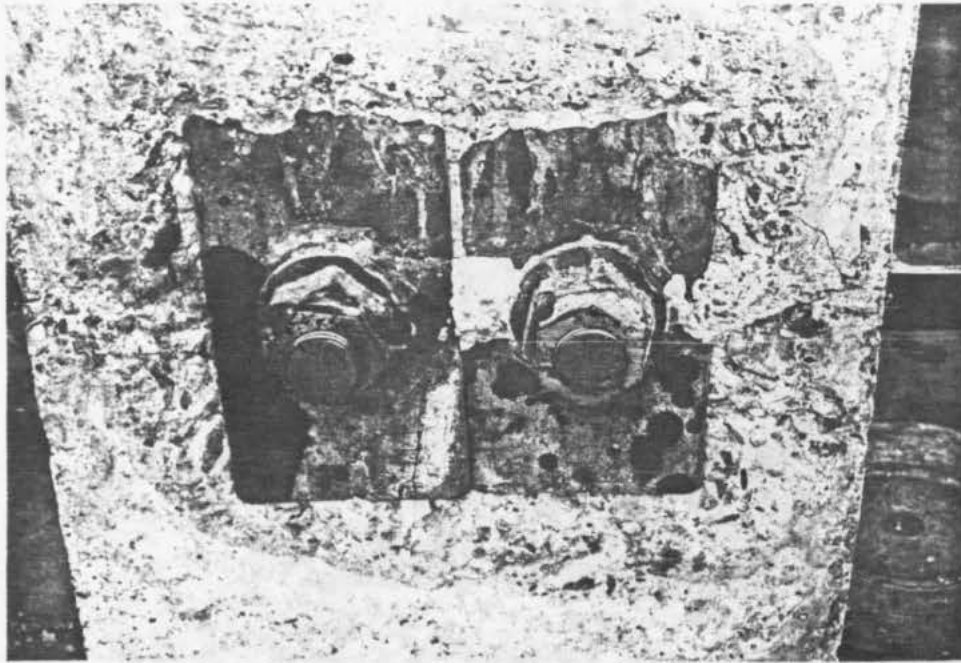
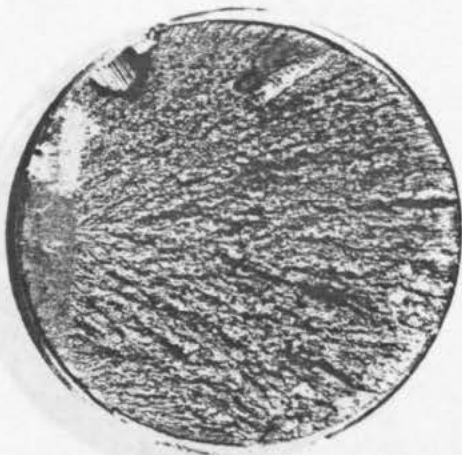
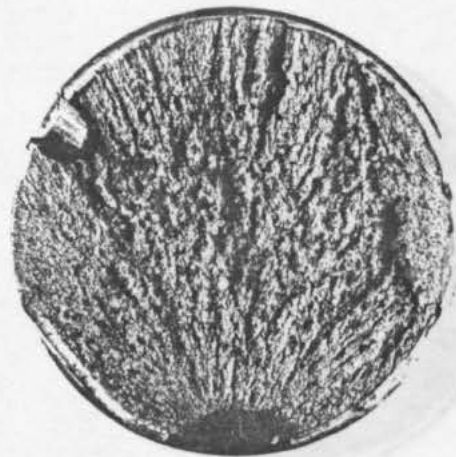
Bild 15: Bruchflächen Balken 10

Bruchbild der Fuge
- gegen die linke Balkenhälfte gesehen -

Spannglied vorn

Spannglied hinten

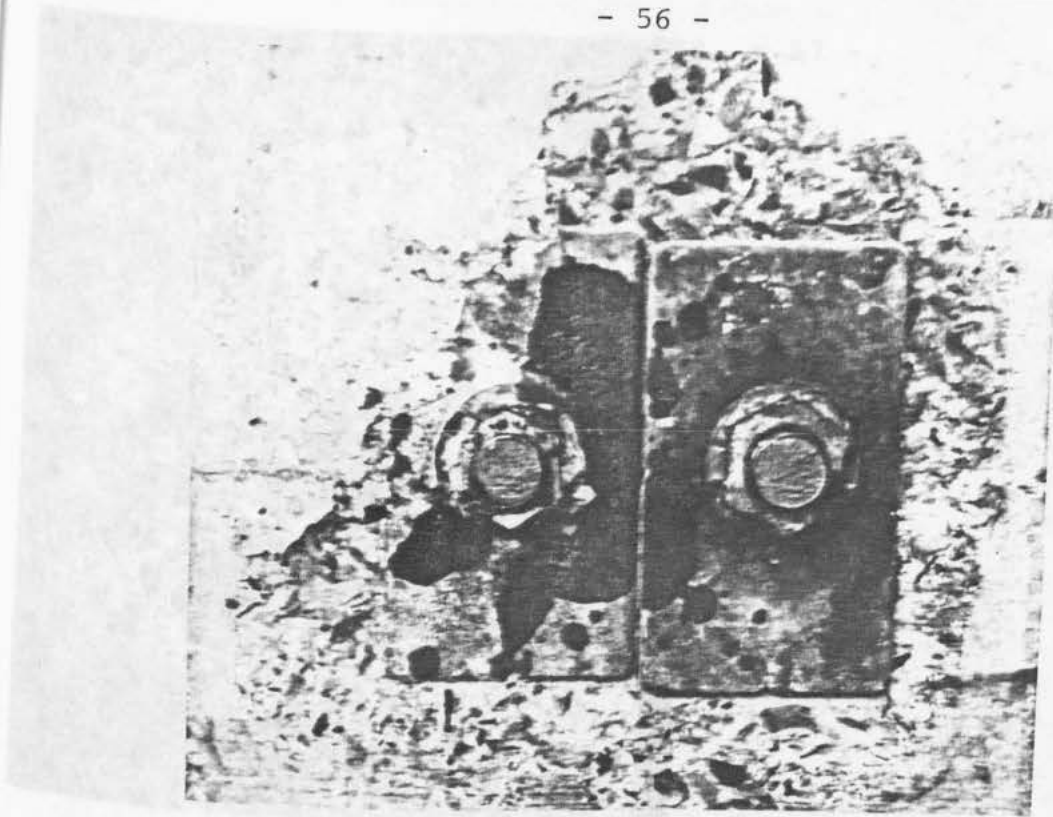
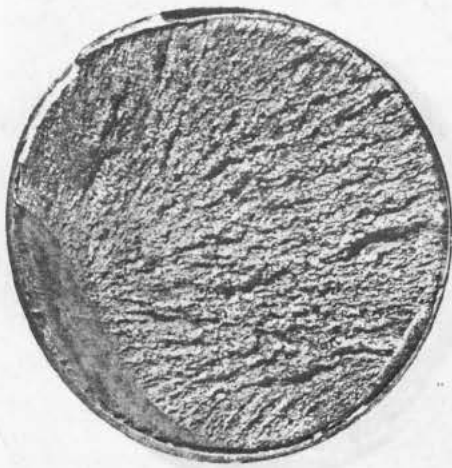
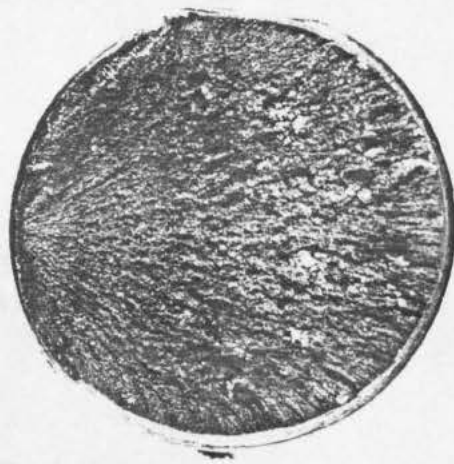
Bild 16: Bruchflächen Balken 11

Bruchbild der Fuge
- gegen die linke Balkenhälfte gesehen -

Spannglied vorn

Spannglied hinten

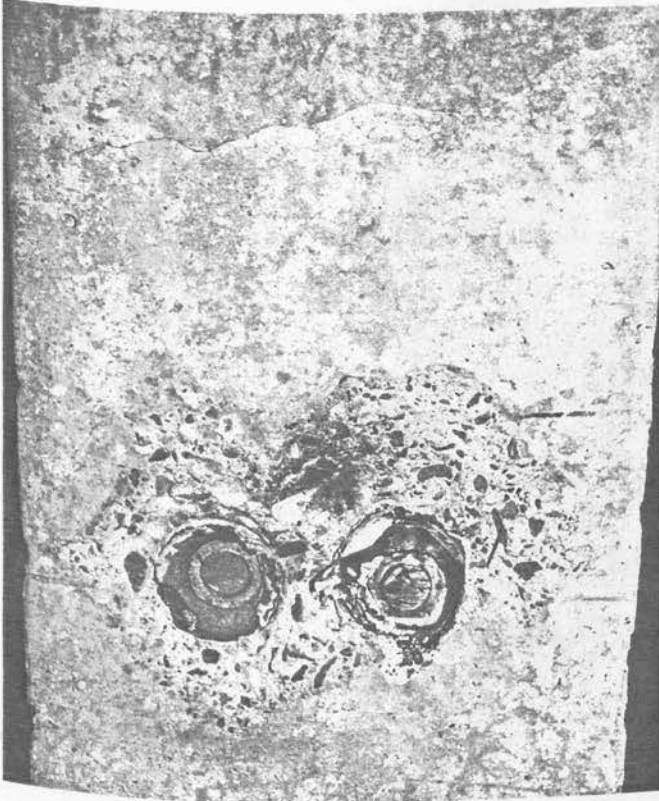
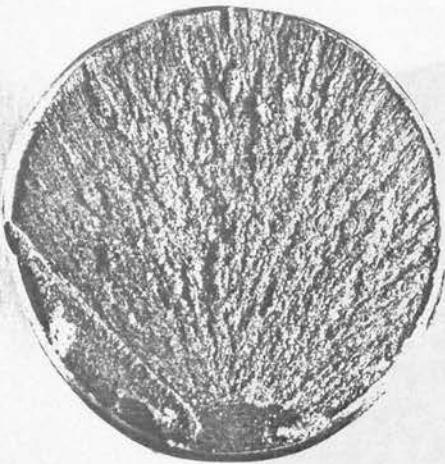
Bild 17: Bruchflächen Balken 12

Die Einzelstäbe des Spannverfahrens D & W brachen - wie in den uns vorliegenden Zulassungsversuchen - im Gewinde am Muffenausgang ohne Vorankündigung. Beim Balken 12 ist nur das hintere Spannglied gerissen.

Bruchbild der Fuge
- gegen die rechte Balkenhälfte gesehen -

vorderes Spannglied
nicht gerissen

Spannglied hinten

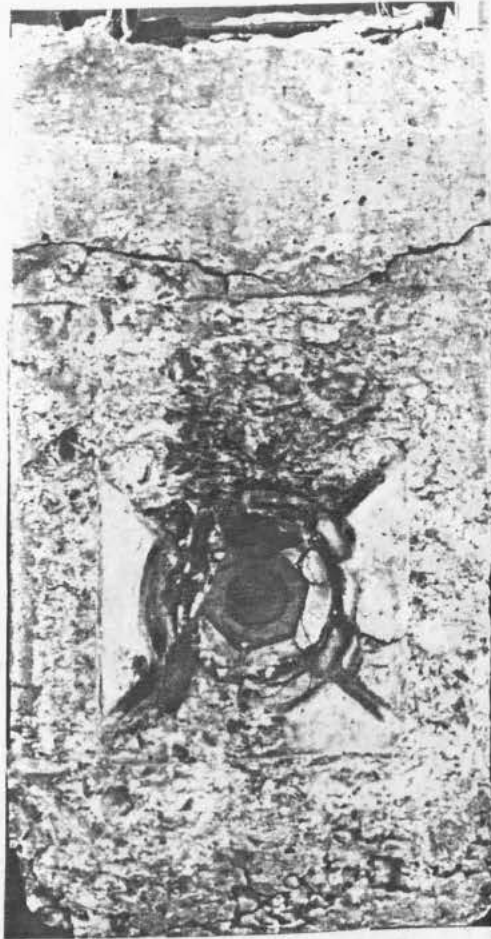
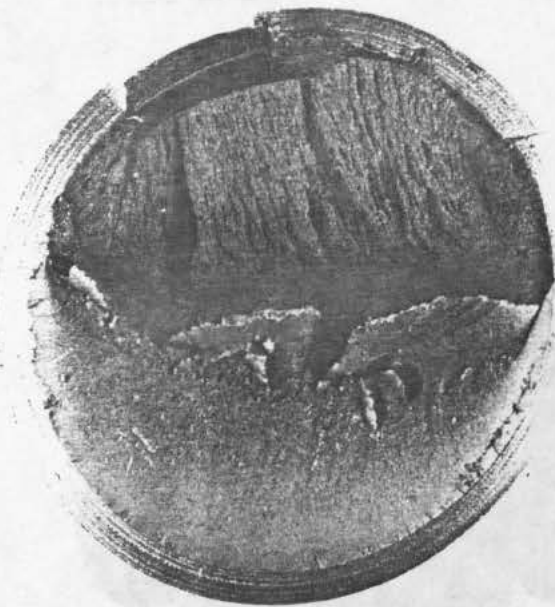
Bild 18: Bruchflächen Balken 14

Bruchbild der Fuge
- gegen die rechte Balkenhälfte gesehen -

Bruchfläche der Koppelstange

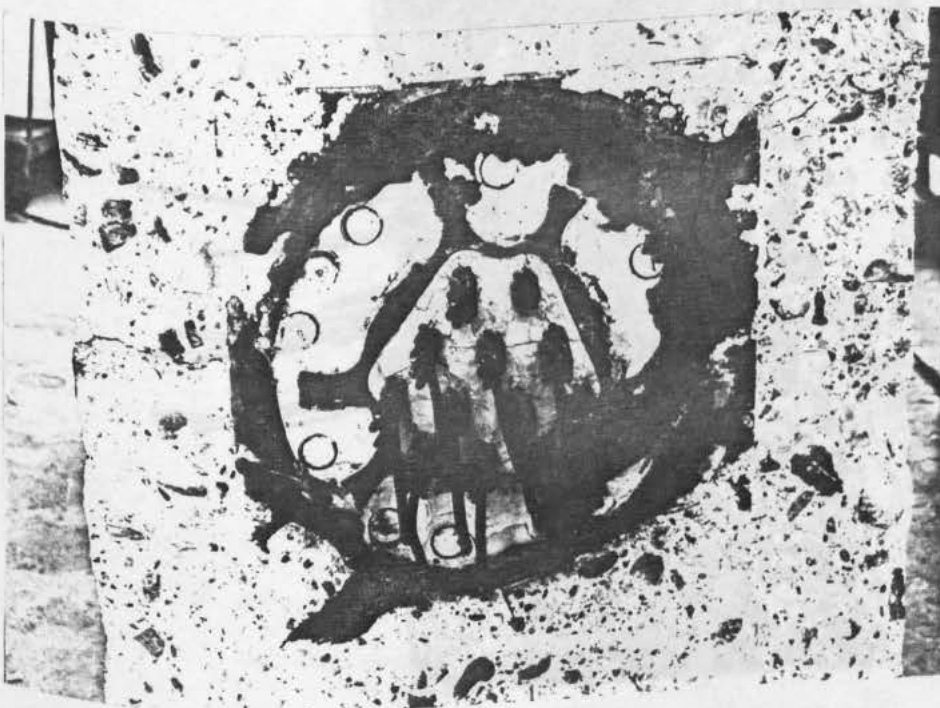
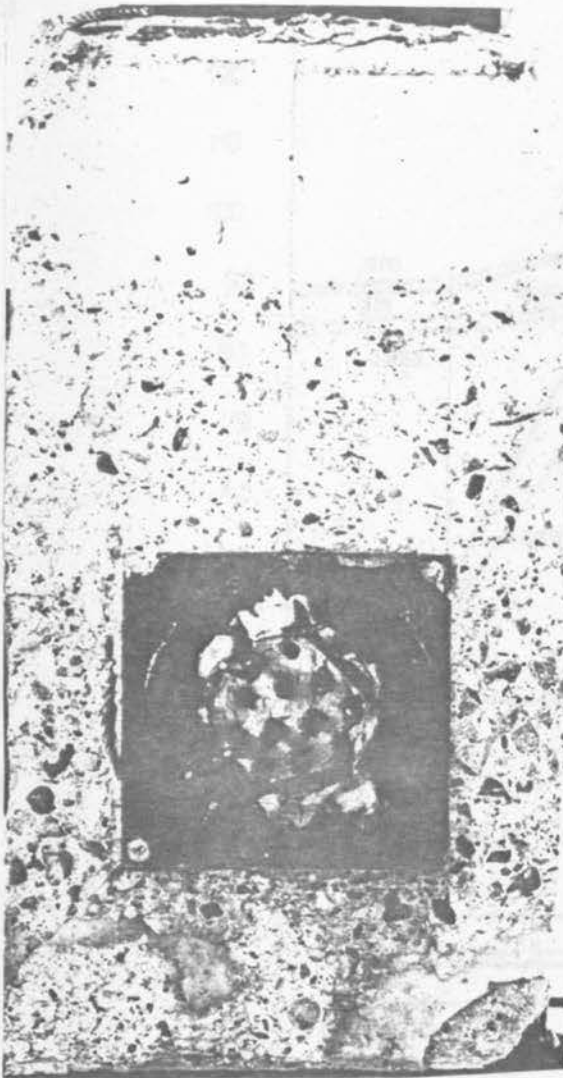
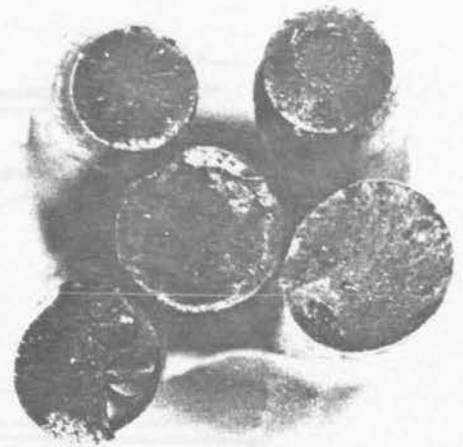
Bild 20: Bruchflächen Balken 16

Bruchbild der Fuge
- gegen die linke Balkenhälfte gesehen -

Bruchbild Litze 7

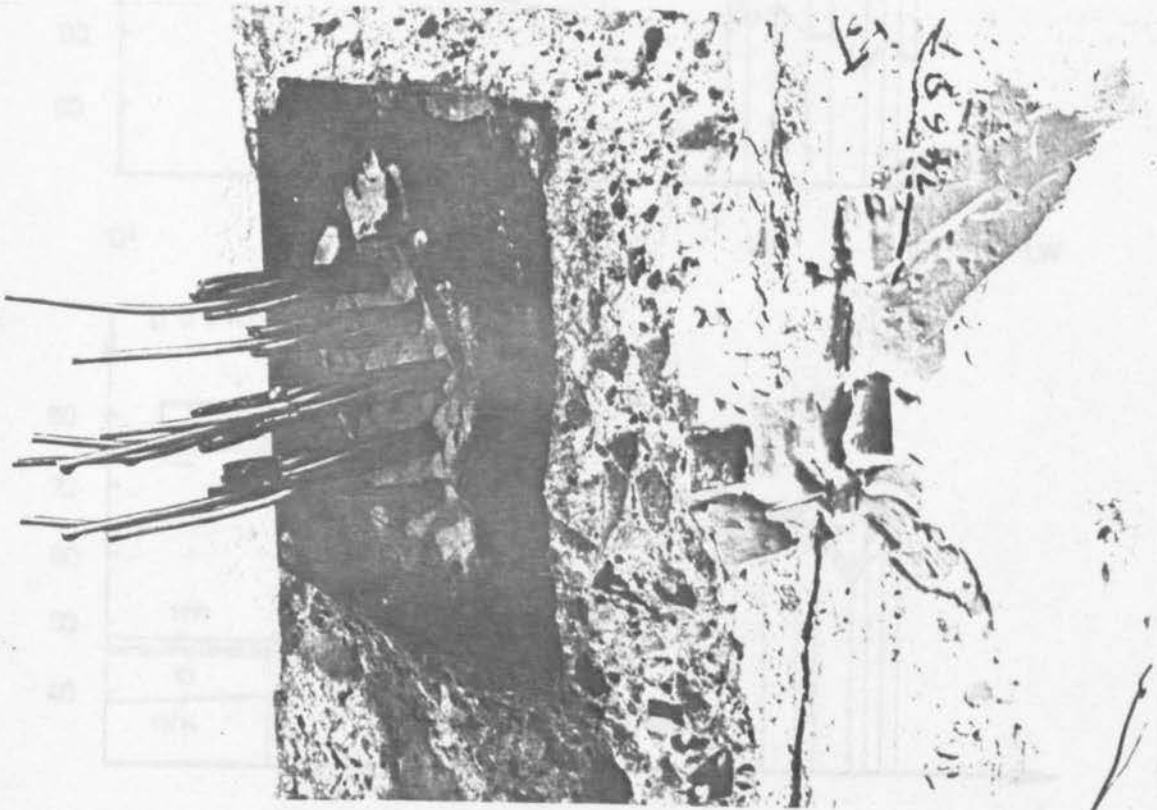
Bild 21: Bruchflächen Balken 17

Bruchbild der Fuge
- gegen die linke Balkenhälfte gesehen

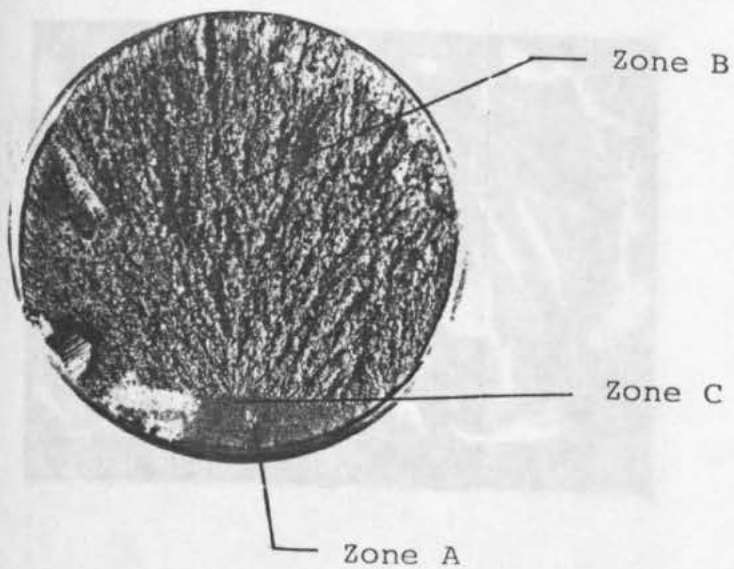
Bild A2/1

Der Dauerschwingbruch läßt sich durch die Schwingungslinien, oder -streifen identifizieren. Er kann bei allen Proben festgestellt werden. Auffallend sind die unterschiedlich großen Zonen des Dauerschwingbereiches bei Prof 11 v und 11 h. Bei Probe 12 h wurden zwei solcher Zonen festgestellt.

Bruchbild der Probe 10 v
mit Angabe der Zonen

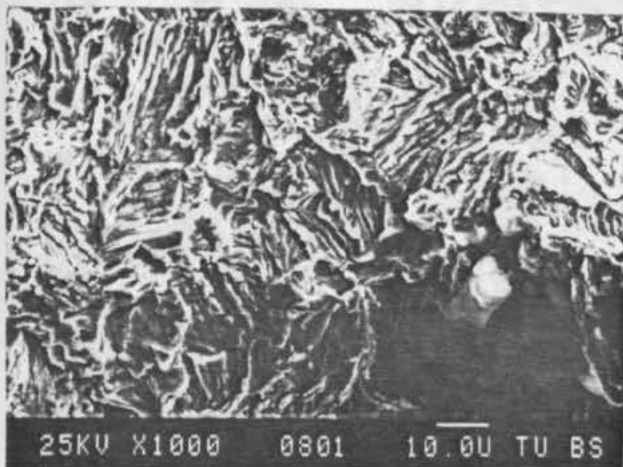
Bild A2/2

Ausschnitt aus Bild A2/1
Zone A mit Schwingungs-
linien

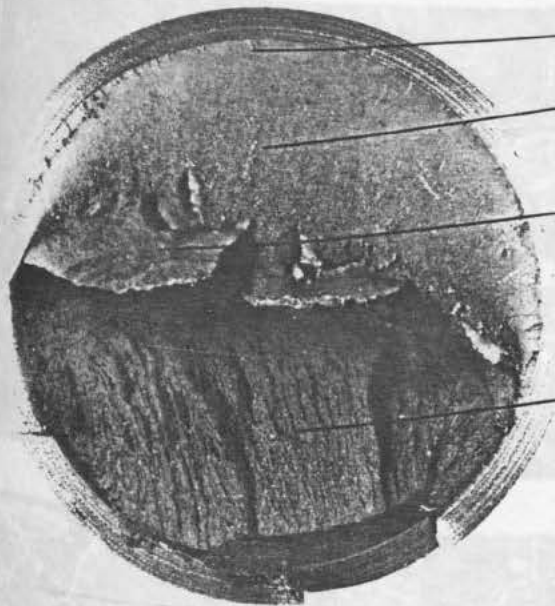
Zone A Bild A2/11

Zone B Bruchbild der Probe 14 mit
Angabe der Zonen

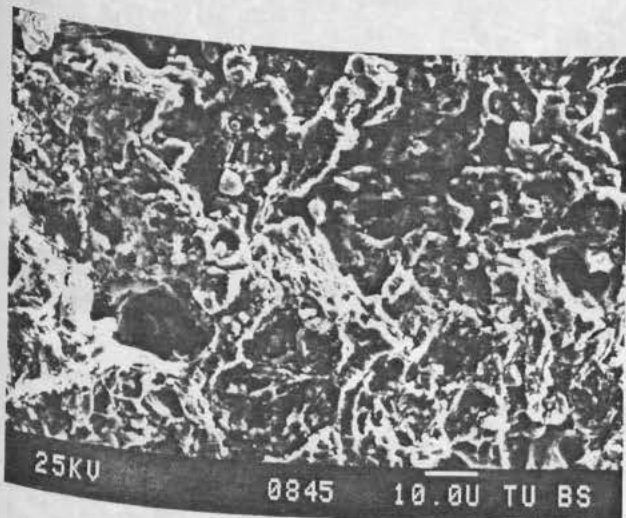
Bild A2/12

Ausschnitt aus dem Bild A2/11,
Zone A mit schwach ausgebilde-
ten Schwingungslinien und feinen
Bereichen duktilen Gewaltbruches

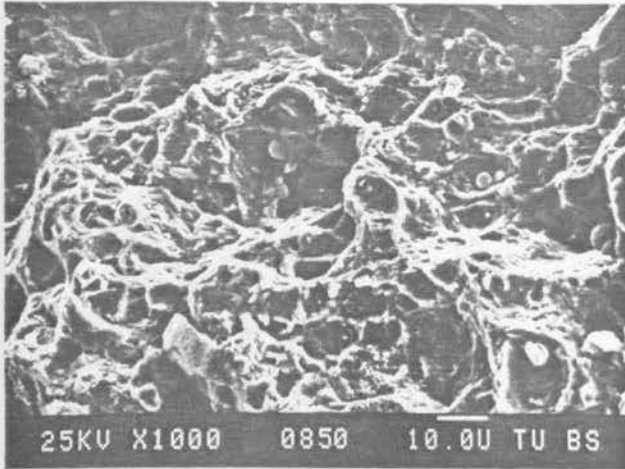
Bild A2/14

Ausschnitt aus dem Bild A2/11
Zone B, duktiler Gewaltbruch

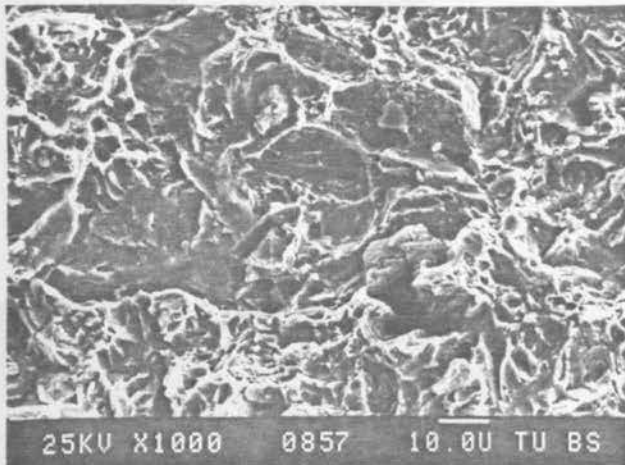
Bild A2/15

Ausschnitt aus dem Bild A2/11
Zone C, Scherwaben des duktilen
Gewaltbruches

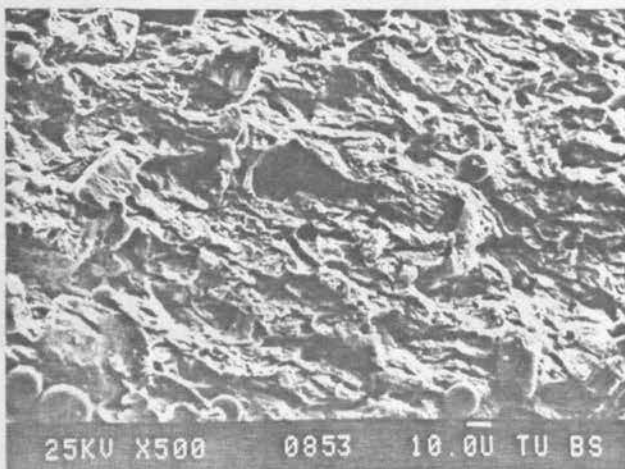
Bild A2/17

Ausschnitt aus dem Bild A2/11
Zone D, Mischbruch, duktiler
Gewaltbruch und Sprödbbruch

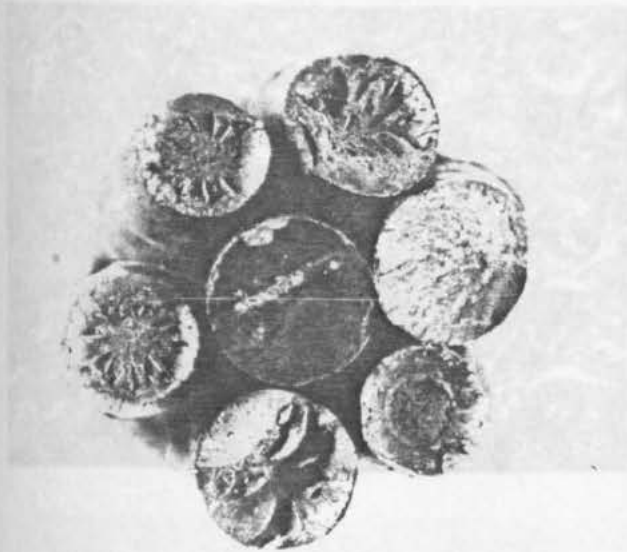
Bild A 2/18

Untersuchung des Dauerschwingbruchs am unteren Draht
